PRÉSENTATION RENCONTRE SNSLSJ

Système "F-C-F" (le flan – le coin et la frappe)

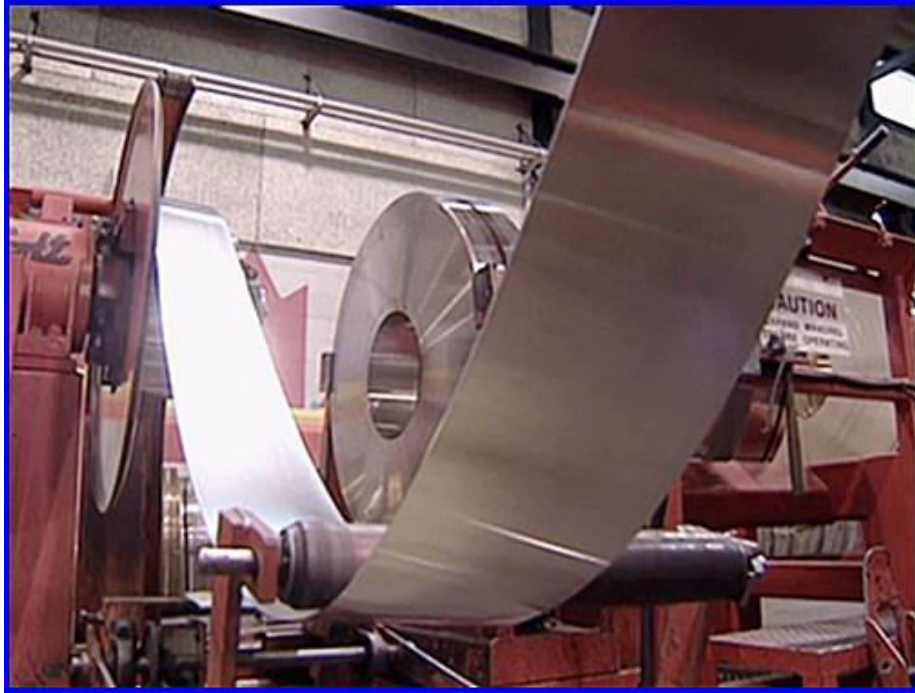
Le métal arrive du laminage en rouleau de tôle dont le poids peut varier de 1000 à 7000 lbs dépendant de la sorte de métal et de son épaisseur. Tôle que l'on nomme "**Lame**" dans le jargon numismatique.

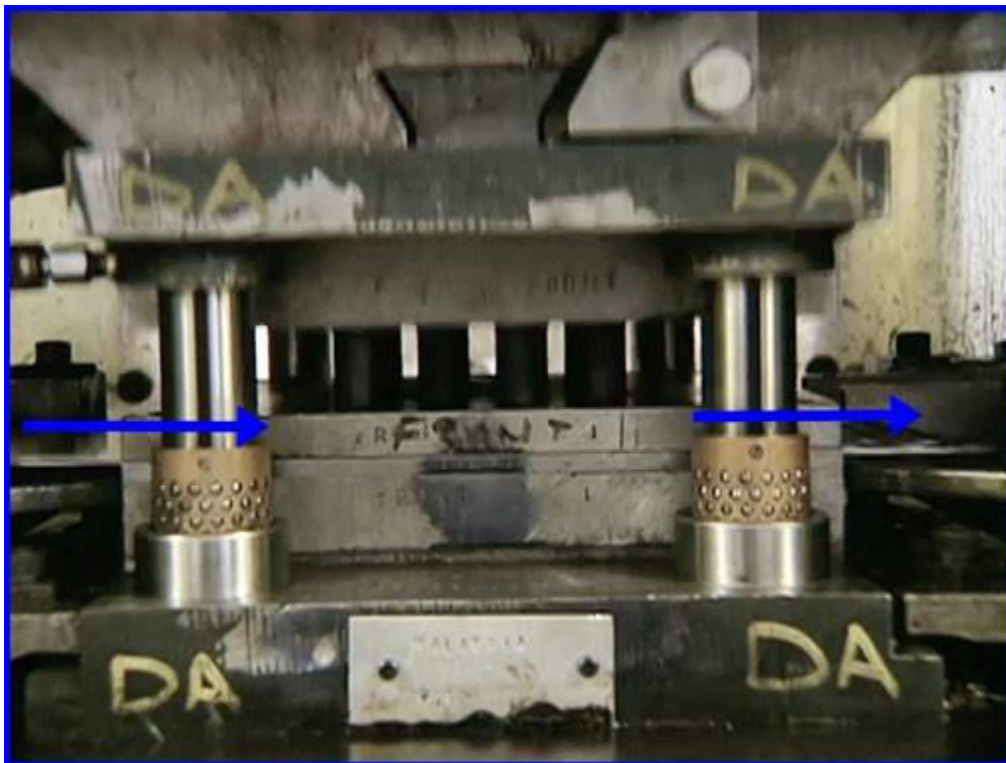
Puis il passe dans un système de rouleaux pour entrer dans la presse à poinçonner les flans. Ces presses peuvent poinçonner (dépendamment du diamètre des flans à produire), jusqu'à 22 flans par frappe à raison de 600 frappes à la minute. Ce qui fait plus de 13200 FLANS toutes les 60 secondes!

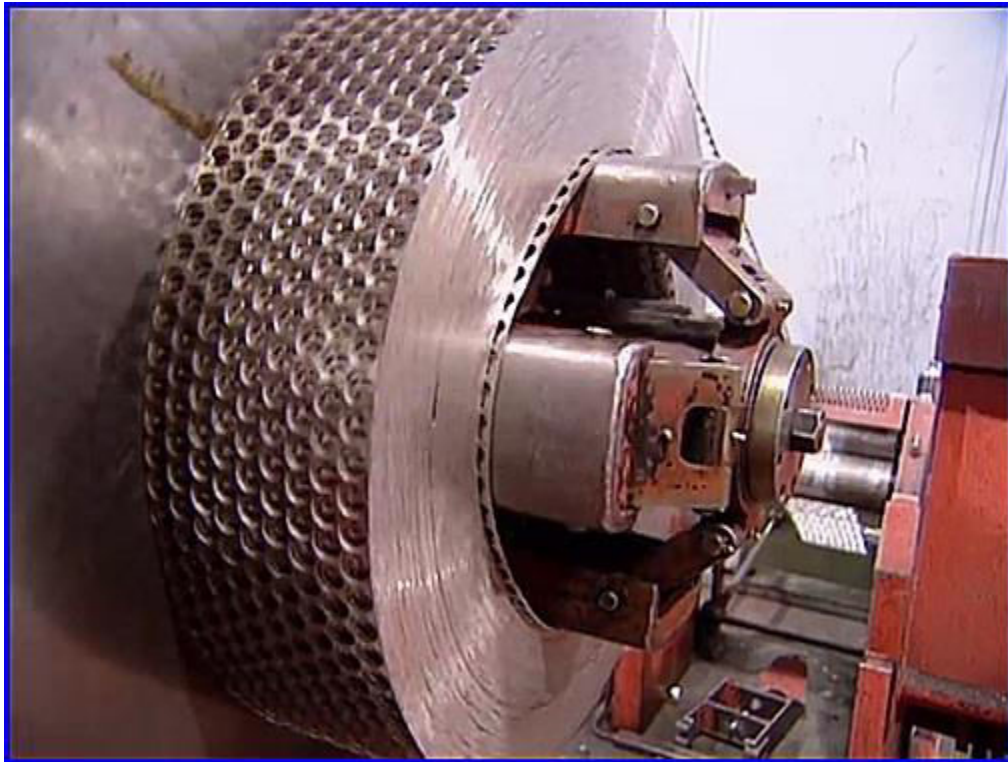
Par après la lame trouée est de nouveau enroulé et ce rouleau s'en va à la fonte.

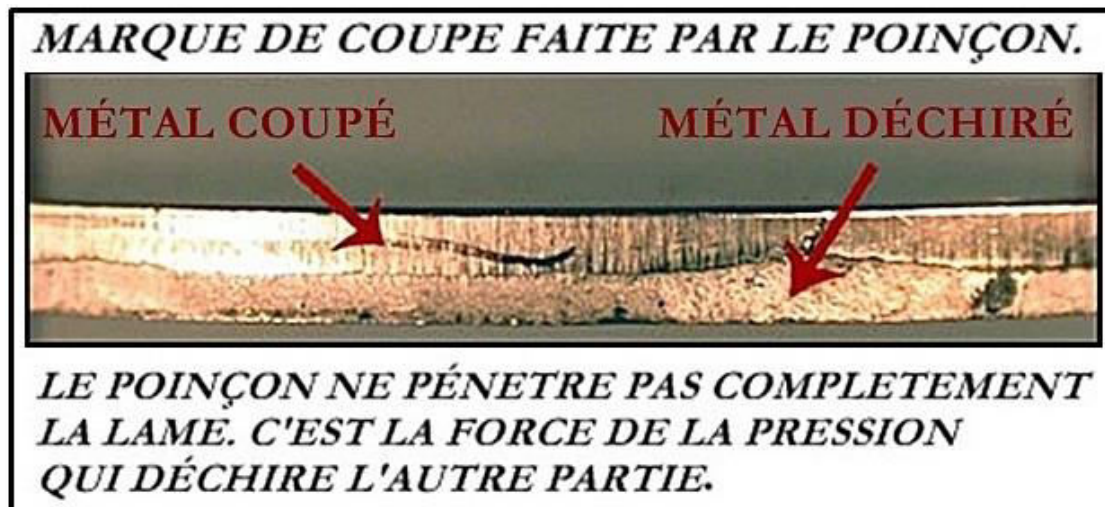
Voici l'apparence de la coupe sur la tranche du flan.

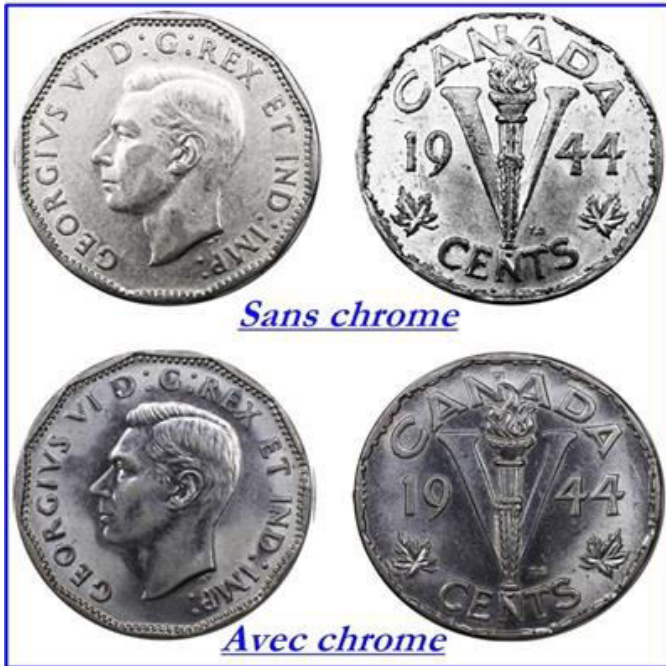
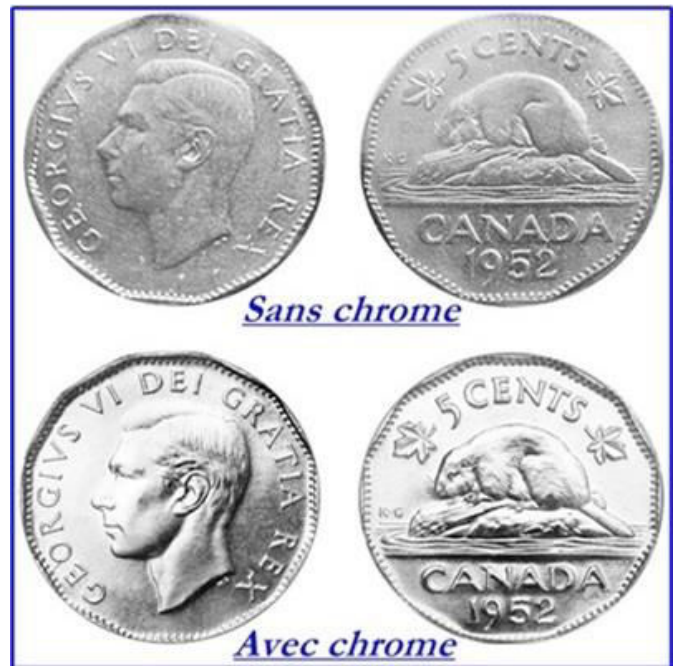
Pour les pièces de 1944-45 des lames plaquées seulement avec du nickel, sans le placage de chrome, ont été poinçonnées et les pièces frappées par erreur. L'on retrouve ce même problème en 1951-52.

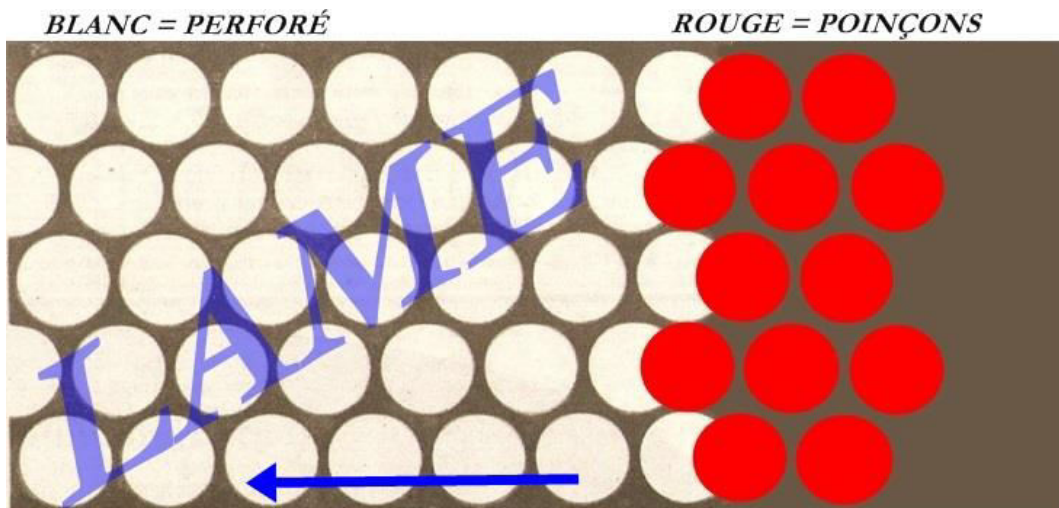
Ceci se produit lorsque la lame n'a pas assez avancé depuis son dernier mouvement pour diverses raisons. La prochaine frappe des poinçons va donc chevaucher une partie des trous qui ont été perforé auparavant. Il existe plusieurs variétés de flan coupé.

Ce montage montre les flans coupés les plus commun.

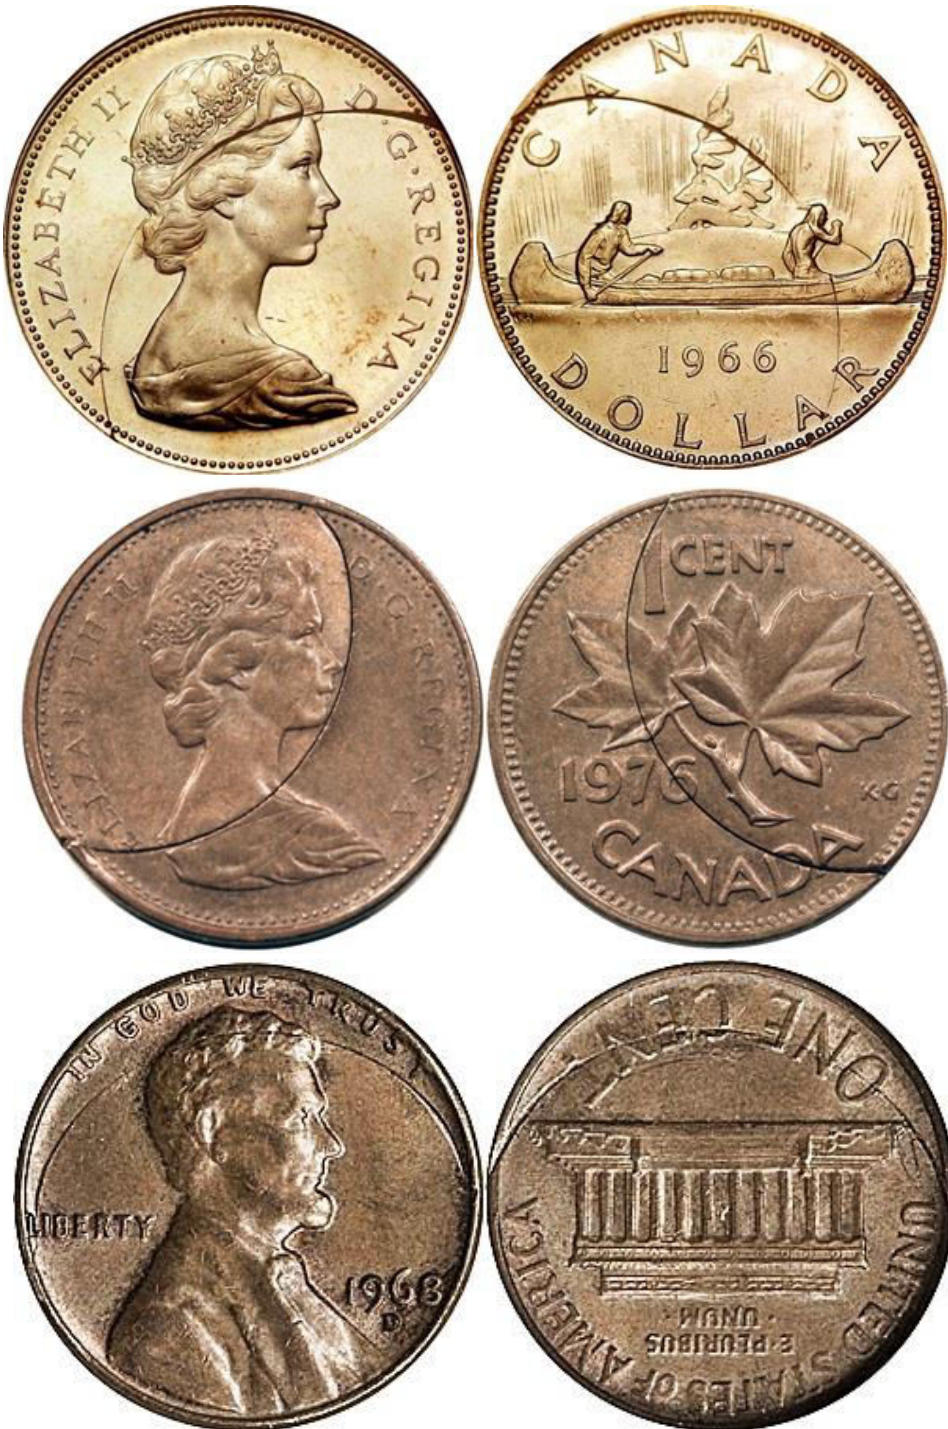
Flan partiellement coupé (Incomplete Clip)

Pour celui-ci il n'y a rien à rajouter à part quelques photos. Les explications sont sur le lien ici haut.

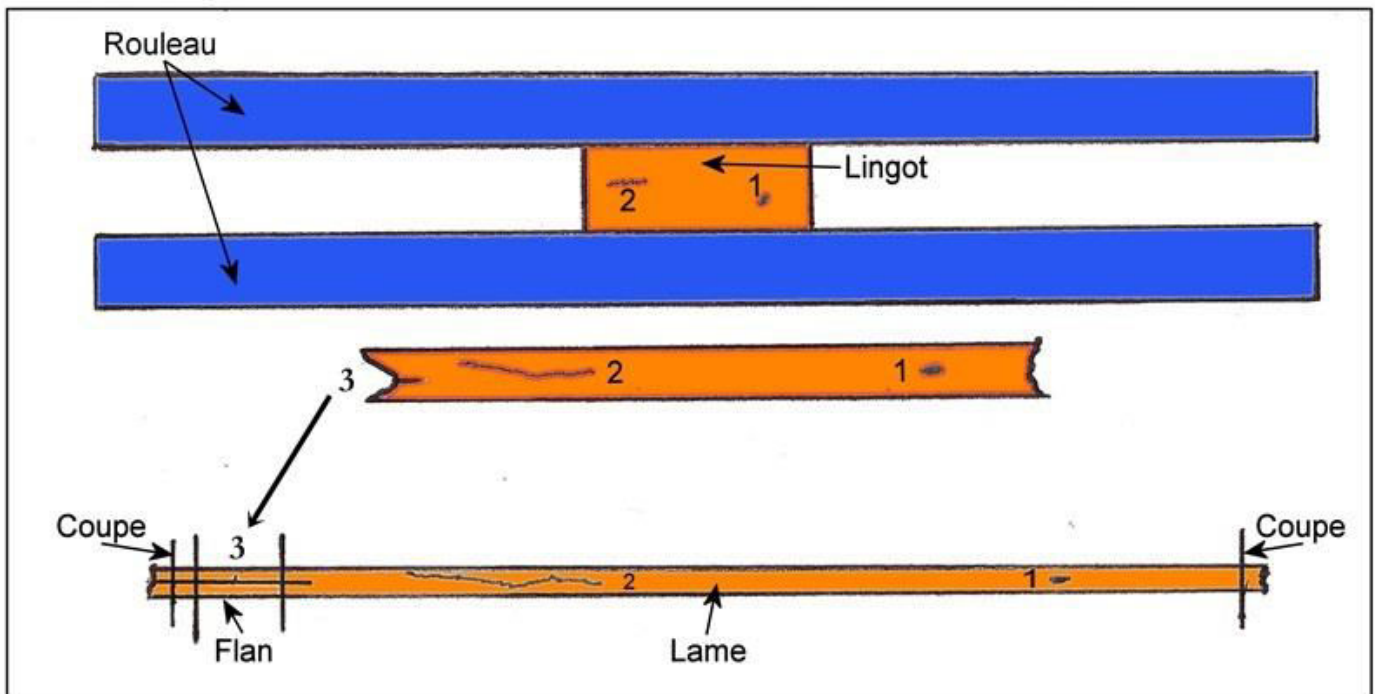
Lors du laminage, les défauts (gaz, saletés....) s'étendent dans le corps du lingot et prennent différentes formes.

- 1 - Bulle de gaz;
- 2 - Impuretés (Voir les pièces 1890H et 1954 dans le lien).
- 3 - Superposition de deux couches de métal (voir dessin, flan : pièce qui va se séparer lors du poinçonnage ou de la frappe).

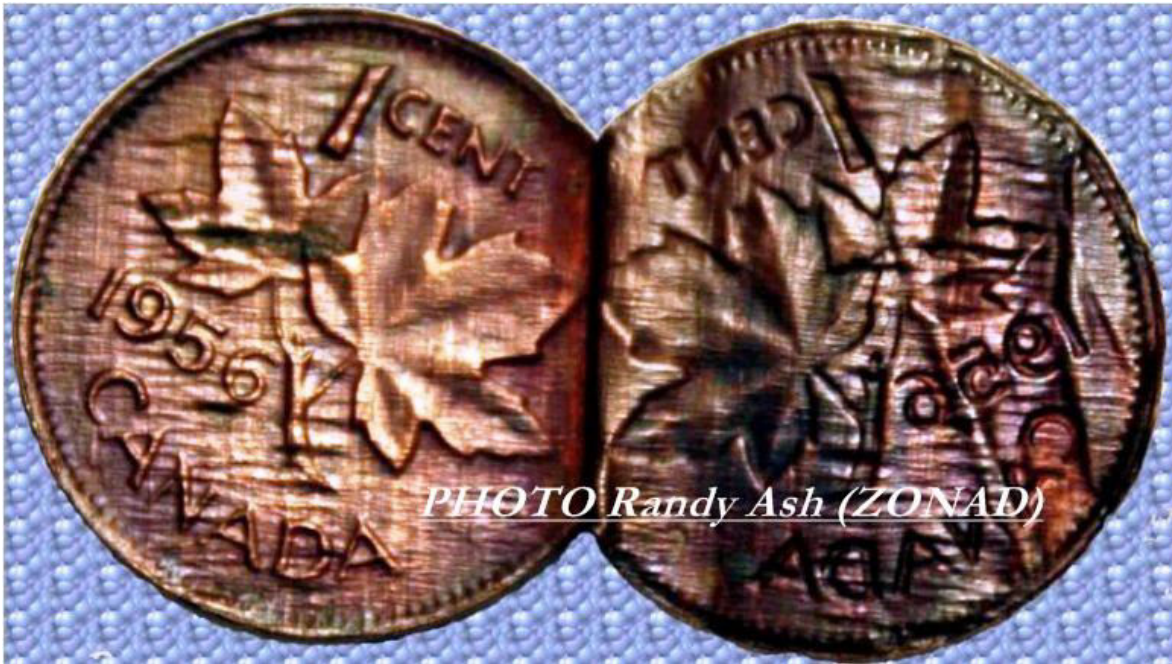
Voici un bel exemple d'une pièce séparé gracieuseté de Randy Ash qui a comme pseudonyme (zonad) sur différents forums.

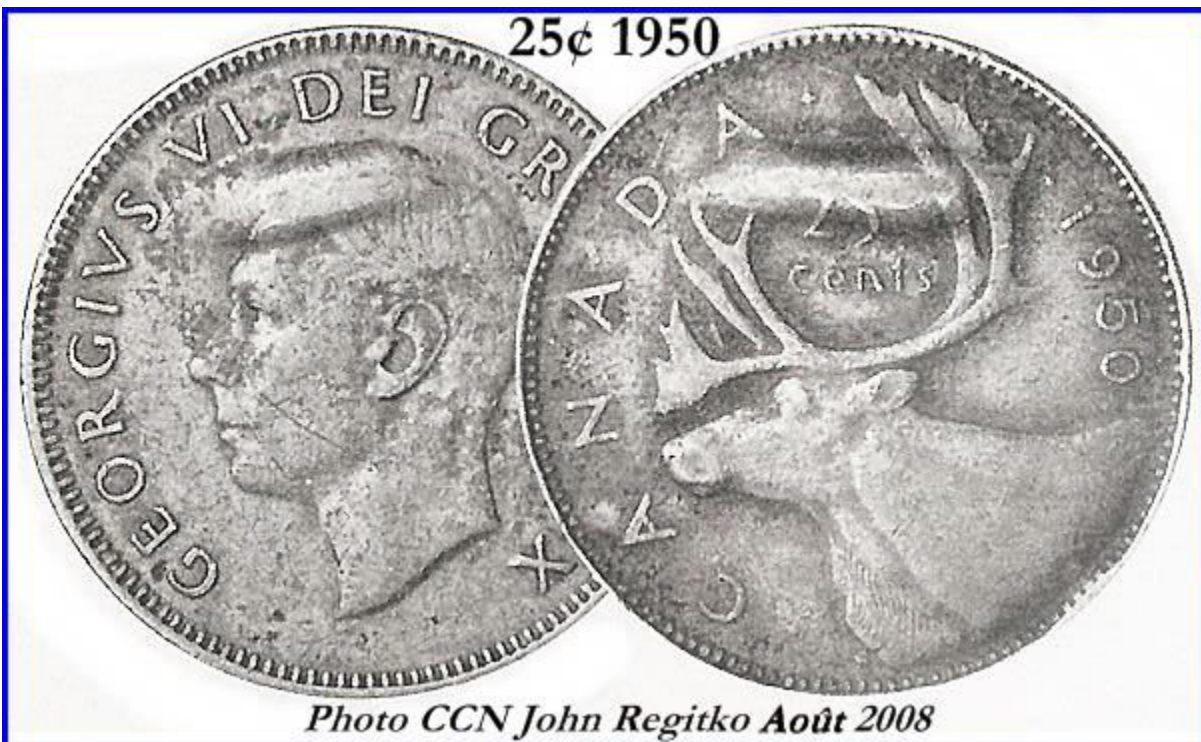
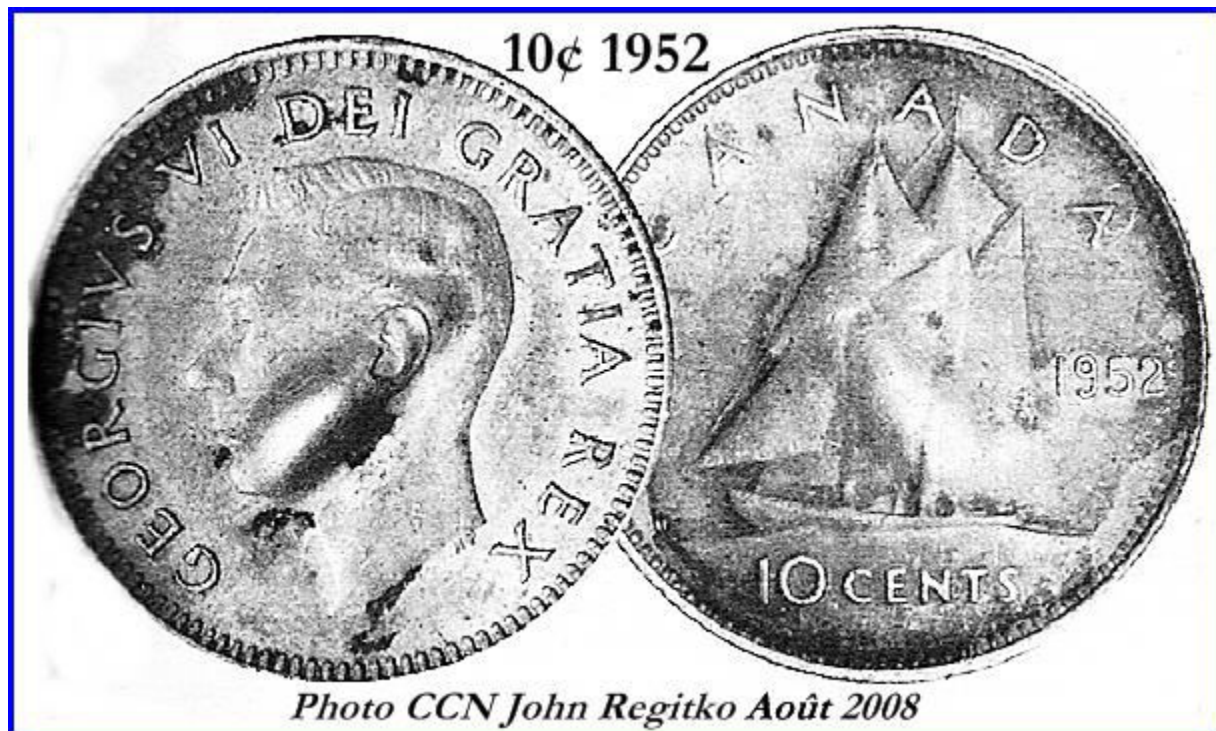
Voici deux photos de bulles de gaz qui sont resortie du à la pression extrême et la chaleur lors de la frappe, au moment du retrait du coin revers (marteau).
