## PRÉSENTATION RENCONTRE SNSLSJ

### Bavure pliée sur le listel. (*Folded Rim Burr*)

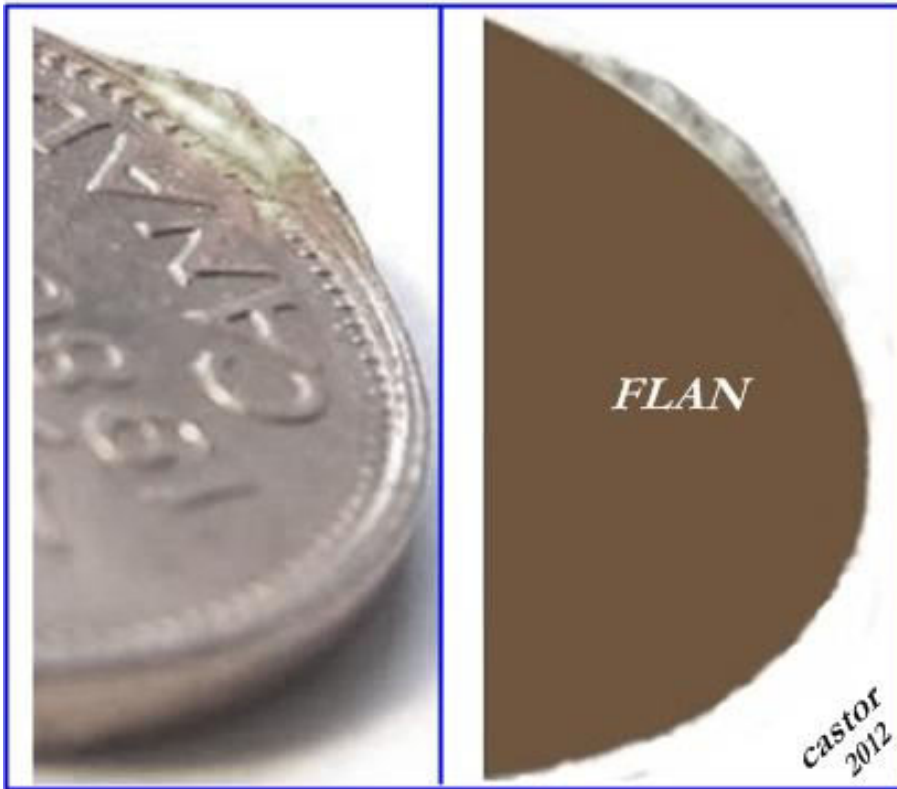
Le montage qui suit est fait à partir d'une pièce de 1¢ 1980, accompagné dessin du défaut qui va suivre, mais **sur un flan**.

Le défaut apparent sur le flan (à droite) est pratiquement semblable à celui-ci à son origine et qui est une sous catégorie de ce que l'on nomme "**surplus de métal**".

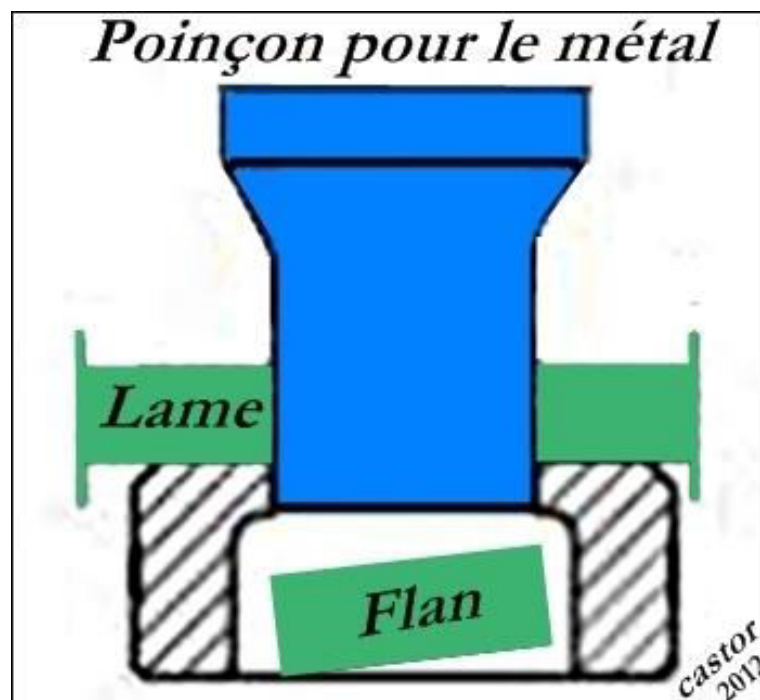
On est habitué de parler de poinçon pour l'enfonçage des coins de travail, mais dans ce cas on parle de poinçon pour les flans.

Tout comme les coins de travail que l'on connaît bien, ce sont des outils en métal qui avec le nombre de frappe va être affecté par l'usure.

Il y a un poinçon mâle et une matrice femelle. Lorsqu'il se produit un éclat sur la bordure du poinçon, la coupure ne sera plus très franche à cet endroit et le métal sera plutôt déchiré ou il y a cet éclat.

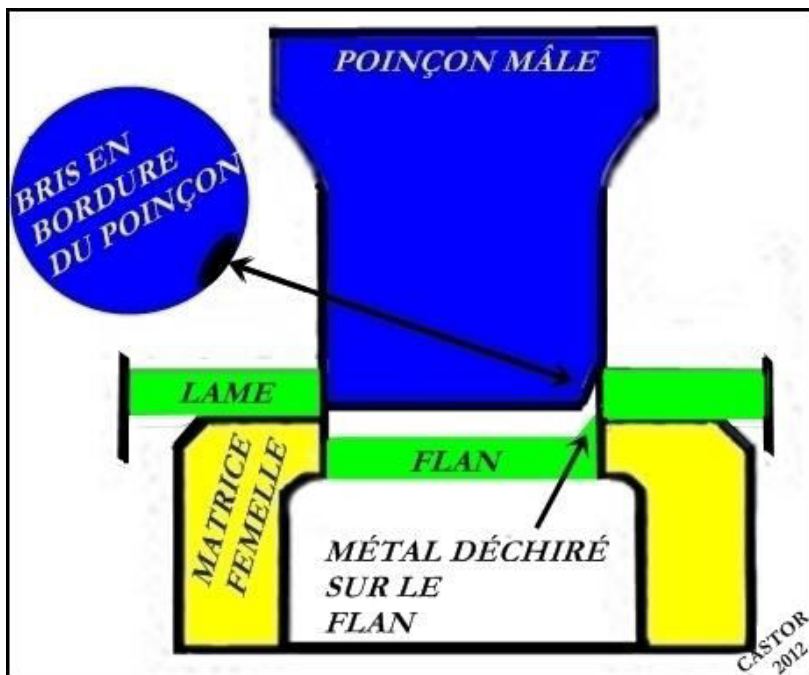
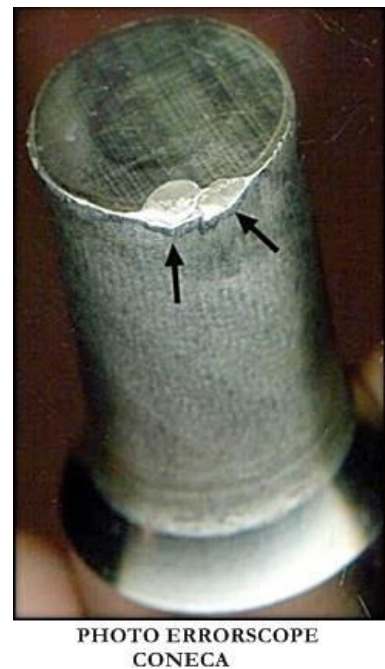
Il va en résulter une bavure et qui sortira toujours vers le haut du flan. Simplement parce que la poussée du poinçon sur la lame vient d'en haut et pousse le métal vers le bas.

Vous pouvez voir sur le dessin qui suit comment se produit cette bavure due à un poinçon éméché et à droite un poinçon.

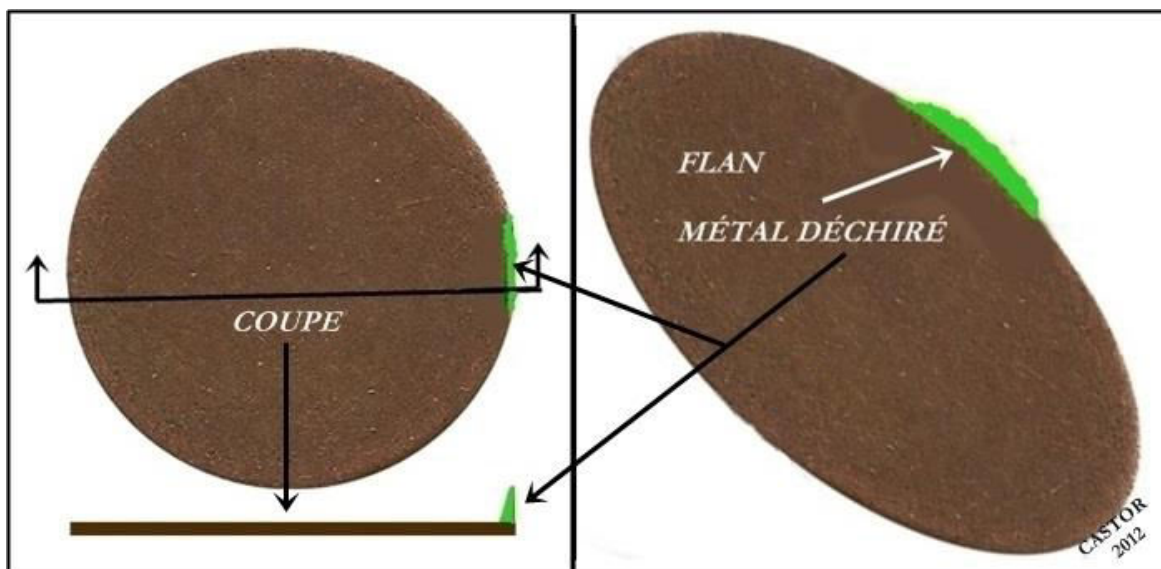
Voici à quoi peut ressembler cette bavure qui peut être plus ou moins longue sur le flan.

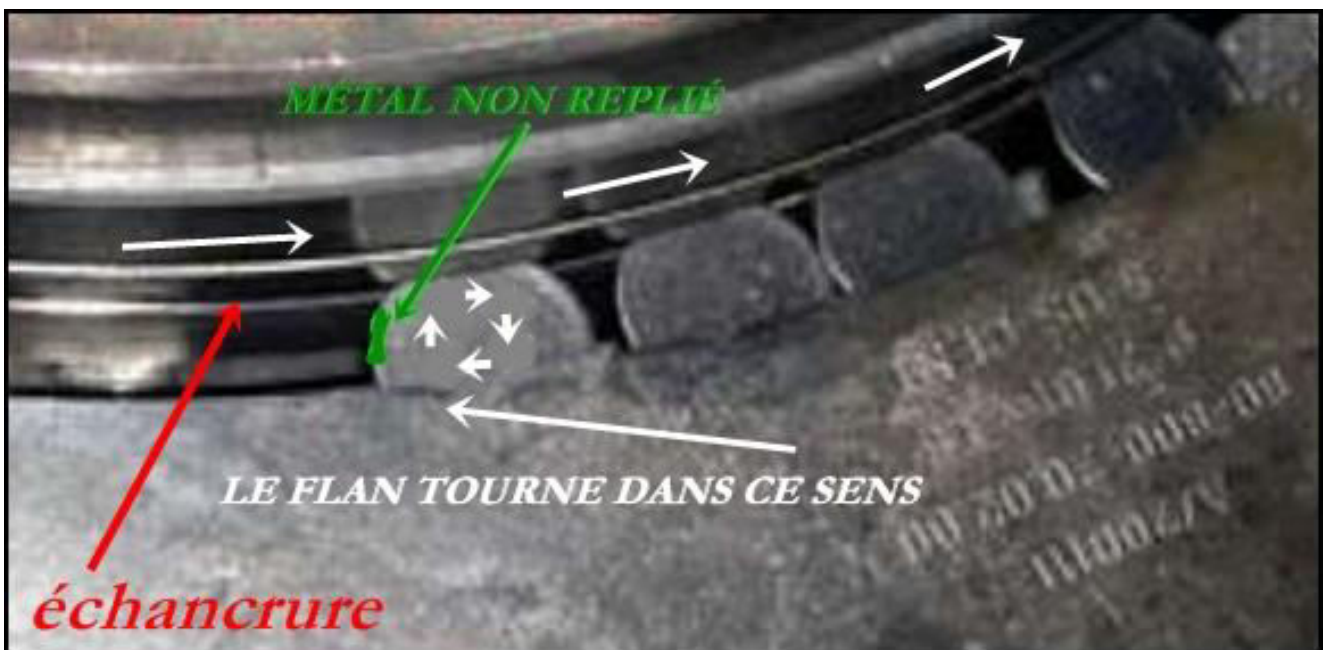
J'ai mis la bavure (**en vert**) sur la photo et le sens que le flan va tourner avant d'entrer dans l'échancrure qui va former le cordon. Il est important de bien se figurer le sens de la rotation, car c'est celui-ci qui va faire que la bavure va se replier sur le champ du flan.

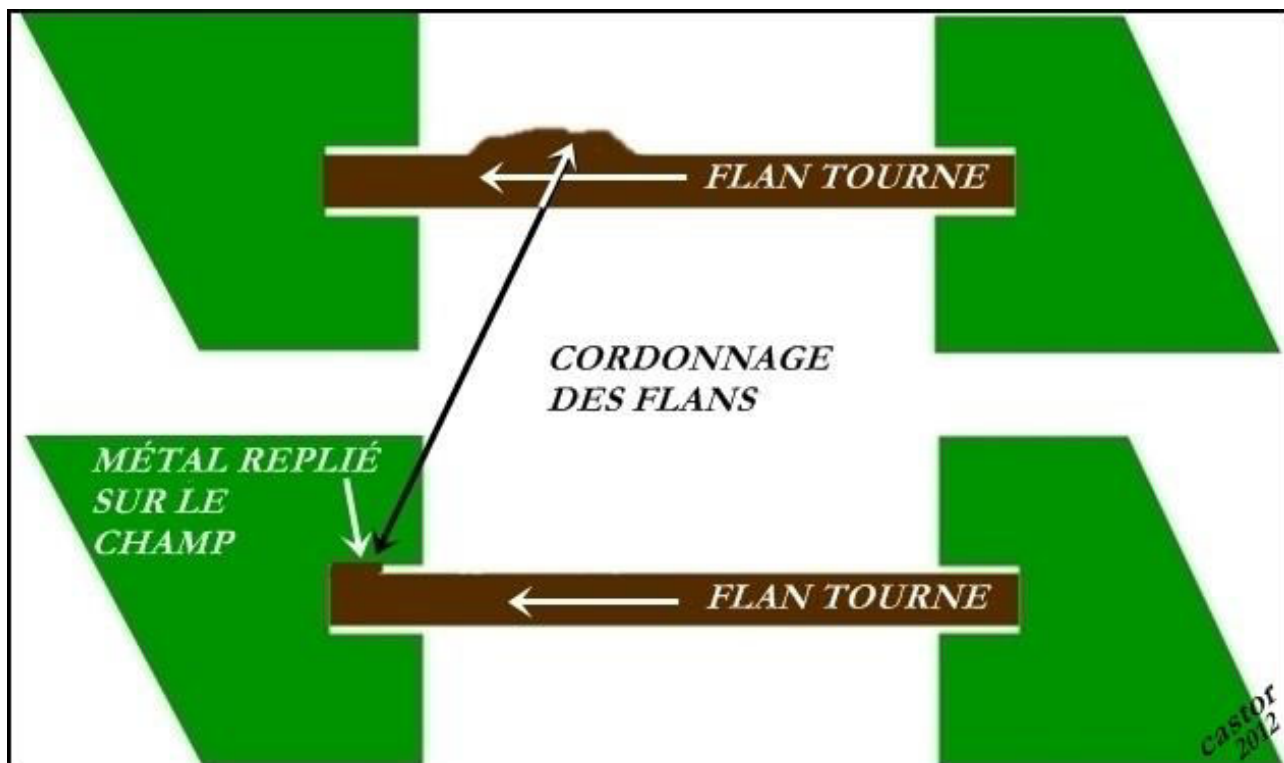
Vous avez maintenant les yeux à la même hauteur que l'échancrure (sur le dessin) et vous pouvez voir la bavure qui s'écrase sur le champ.

Cette bavure est maintenant repliée sur le champ mais non parfaitement, c'est-à-dire qu'elle n'est pas encore moulée dessus ou plutôt dedans.

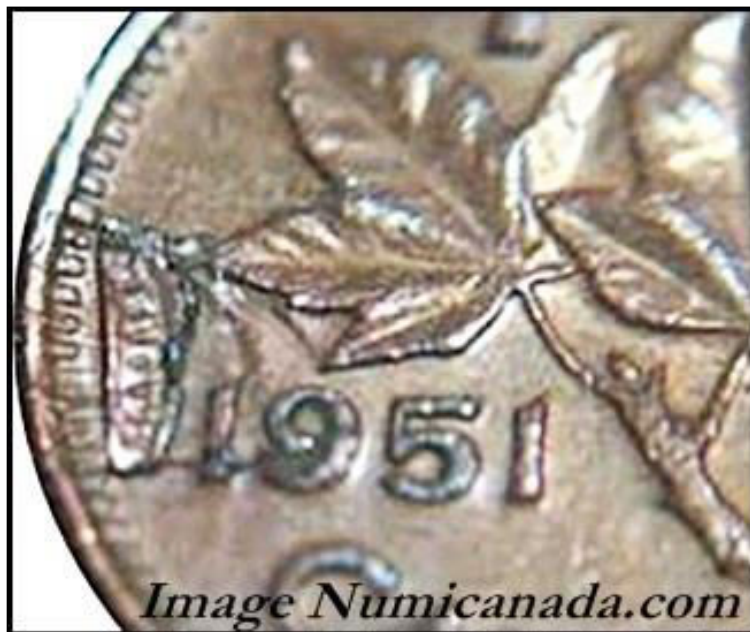
Et toujours une autre **mise en garde** que vous voyez sur la photo suivante.

Sur une bavure, le métal est toujours attaché à la tranche et au bord du listel. Sur cette photo, le métal est attaché au champ et c'est un problème de délaminage.

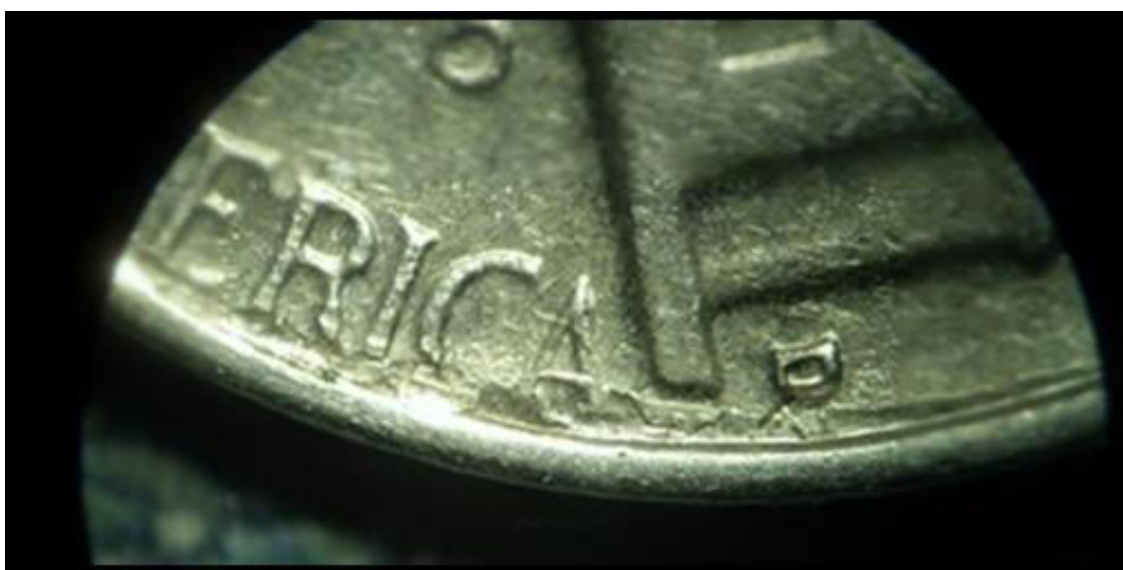
Le défaut sur cette photo ressemble en partie à celle du début de cet article.

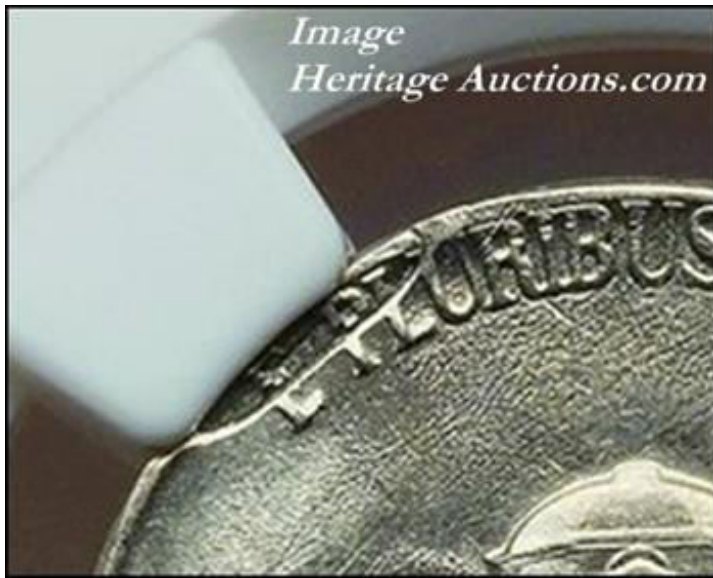
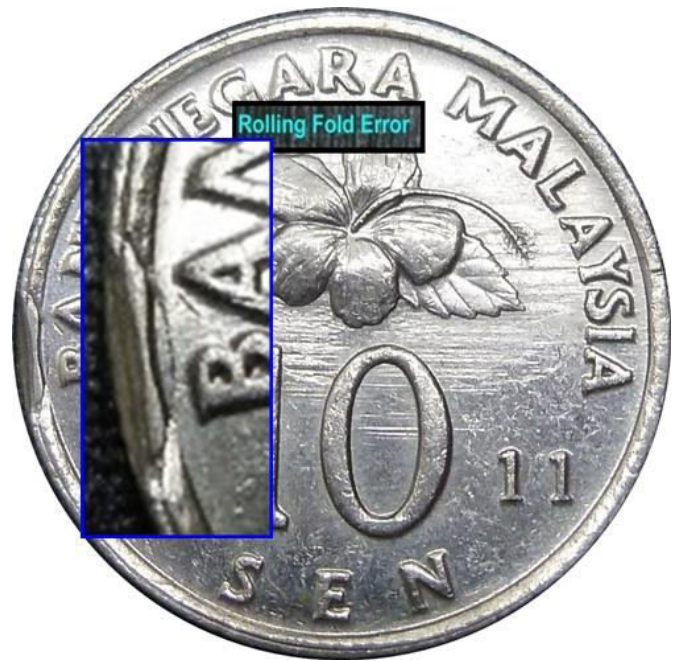
Sur ces deux photos, la ligne de la fin de la bavure paraît bien.

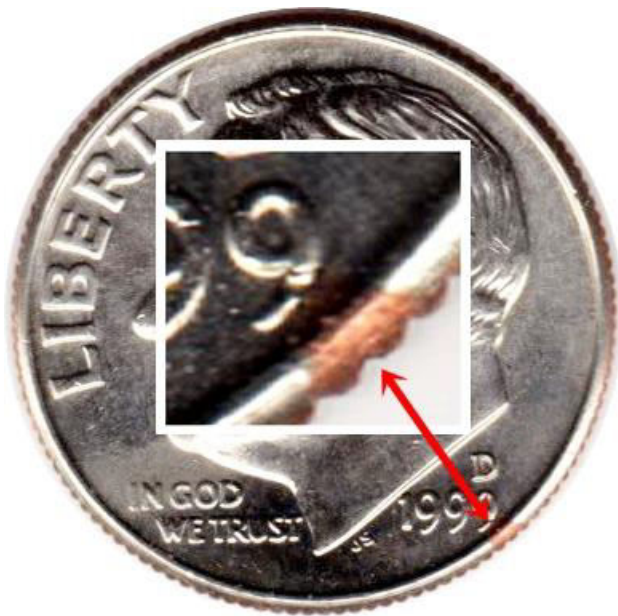
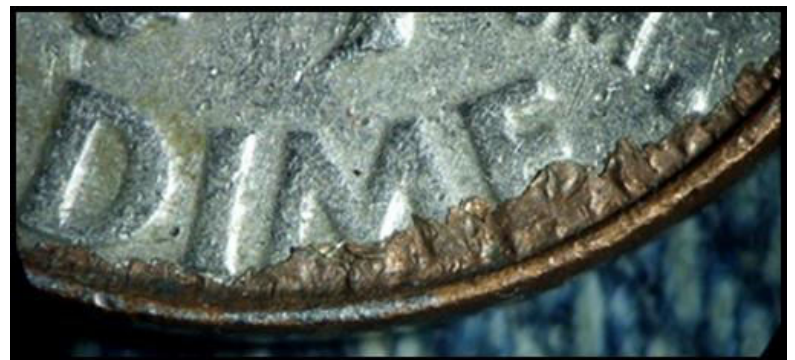
Sur ces deux pièces américaines, l'effet produit par le déchirement du métal du corps du flan qui est en cuivre, est plus que visible.

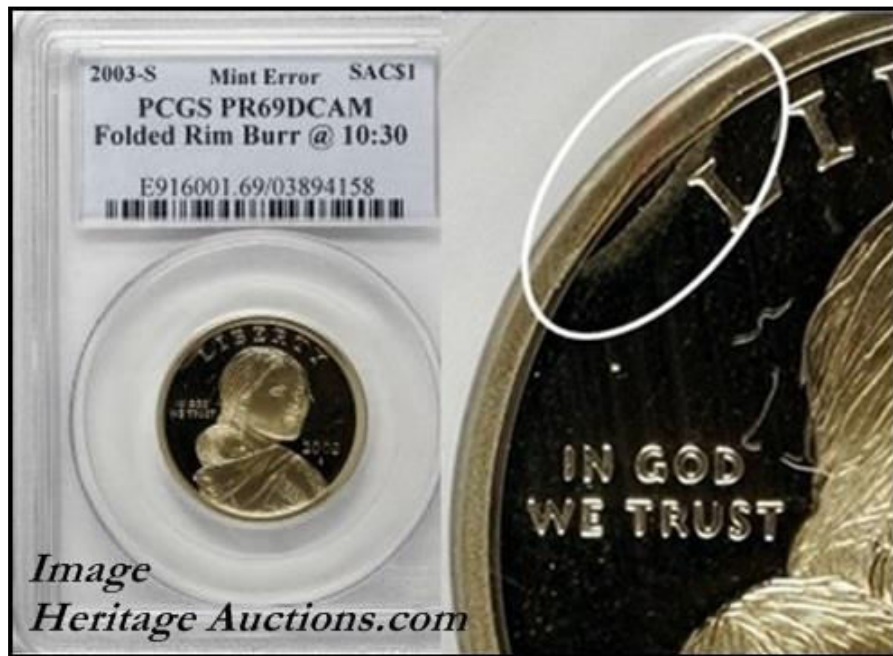
Comme vous pouvez le voir sur cette pièce de 1\$ 2003-S et de haute qualité, le défaut a suivi peu importe son grade.

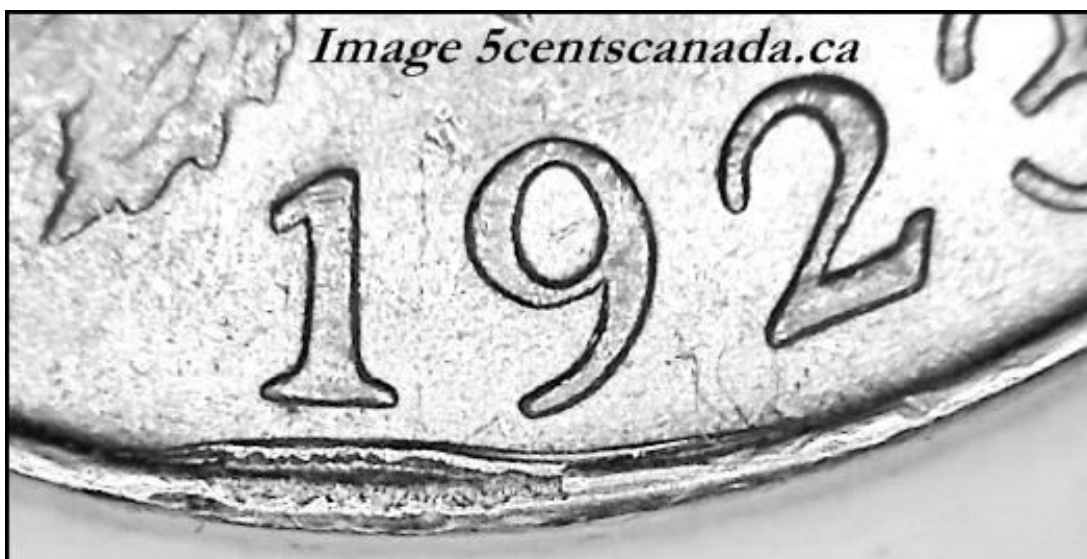
Sur cette photo on peut voir que la bavure s'est séparée de la tranche probablement lors de la circulation.
